**Αποτελέσματα Επιθεώρησης Τμήματος Αγωγού Καυσίμων  
με PIPELINE CURRENT MAPPER(PCM).**

**ΔΕΙΓΜΑ ΑΝΑΦΟΡΑΣ**

### 4.1 Τμήμα αγωγού Ε - Γ

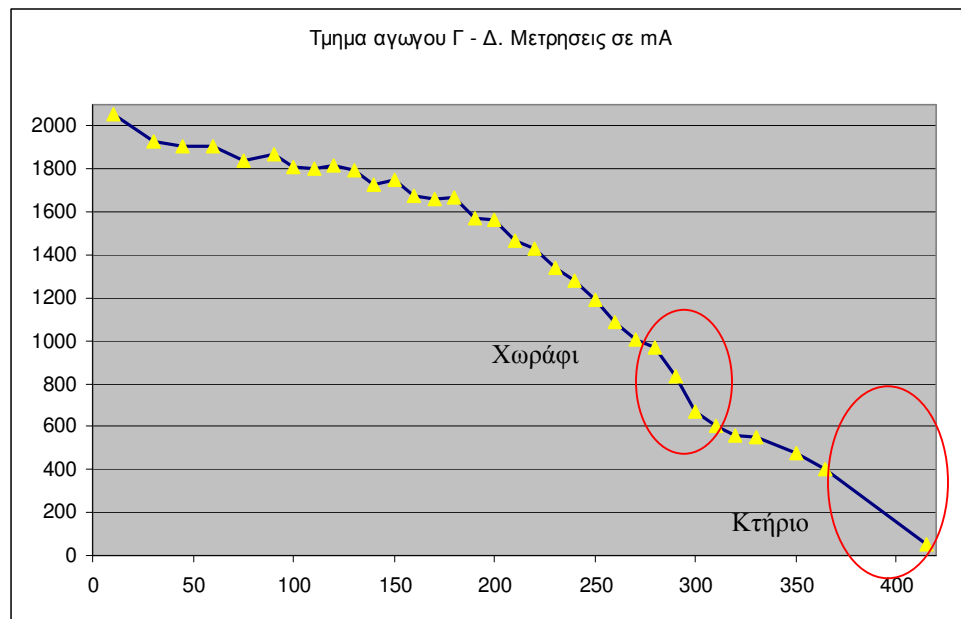
Γράφημα 3. Εκτεταμένη περιοχή αλλοίωσης της μόνωσης και δυο διακεκριμένα προβλήματα στον αγωγό.

Ελήφθησαν πολλές μετρήσεις σε μικρά διαστήματα, για την πληρέστερη απεικόνιση της κατάστασης του αγωγού, οι οποίες και έδειξαν μια συνεχή εξασθένηση του ρεύματος από τα 2Α έως τα 46mA μετά το κτήριο και κοντά στο φρεάτιο Δ, επαληθεύοντας τα συμπεράσματα των πρώτων μετρήσεων.

Παρατηρείται αξιοσημείωτη εξασθένηση του σήματος που δείχνει εκτεταμένο μήκος αγωγού με φτωχή μόνωση και δυο διακεκριμένα σοβαρότερα προβλήματα. Το πρώτο είναι στο άκρο του χωραφιού με το καλαμπόκι και το δεύτερο στην ασφαλτο μπροστά από το κτήριο κοντά στο φρεάτιο Δ.

- 1 .
- 2 Στο τμήμα του αγωγού Γ - Δ παρατηρείται εκτεταμένου μήκους αλλοίωση της μόνωσης του αγωγού και δυο διακεκριμένα προβλήματα αλλοίωσης της

μόνωσης και διάβρωσης του αγωγού. Ειδικότερα το πρόβλημα μπροστά από το κτήριο είναι σοβαρότερο από τα δυο. Απαιτείται διεξοδικότερος έλεγχος για τον εντοπισμό των σημείων αυτών και μια τακτική παρακολούθηση του τμήματος του αγωγού για την καταγραφή της εξέλιξης της αλλοίωσης της μόνωσης, ώστε να γίνουν τυχόν αναγκαίες επεμβάσεις πριν να υπάρξει διάτρηση του αγωγού.

- 3 Θα ήταν χρήσιμο για την συνολική εκτίμηση της κατάστασης του αγωγού να ελεγχθεί το σύνολο του έως το σημείο A στην ΧΧΧΧΧΧ. Αφενός θα προκύψουν συμπεράσματα για την κατάσταση της μόνωσης του αγωγού και της κατάστασης του συστήματος της καθοδικής προστασίας και αφετέρου θα δημιουργηθεί μια βάση αναφοράς για τη σύγκριση μελλοντικών επισκοπήσεων με τα ιστορικά δεδομένα.
